# Relevamientos de la Estructura del Colegio Santa Teresita, obra de Don Bosco en la Ciudad de Concepción del Uruguay- Entre Ríos

<sup>1</sup>Grupo de Investigación en Rehabilitación de Estructuras (G.I.R.E.) - Departamento de Ingeniería Civil. Universidad Tecnológica Nacional - Facultad Regional Concepción del Uruguay - Ing. Pereira 676 - Concepción del Uruguay – Argentina

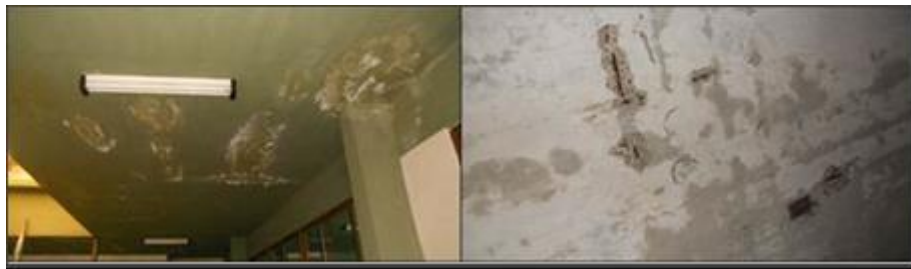
- Presencia de humedad y eflorescencias, lixiviación en todas las losas que tienen contacto con el agua de lluvia.

- Armadura expuesta y afectada. Se apreciaron distintos grados de avance del deterioro, a saber, corrosión incipiente, corrosión generalizada y reducción de área de la sección transversal de las barras de acero en losas y columnas.

Figura 1: Lixiviación en losas sobre 1<sup>er</sup> piso (izq.) y Corrosión y delaminación en losas sobre 2<sup>do</sup> piso (der.).

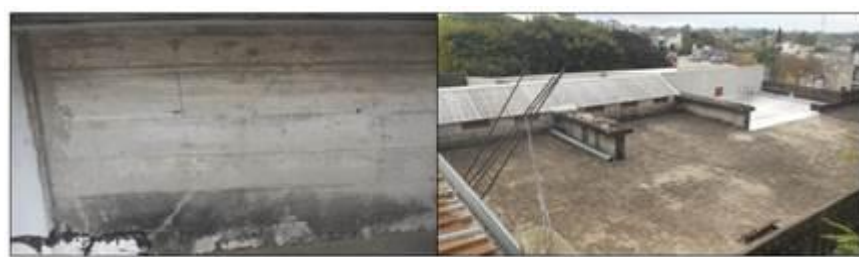
Figura 3: Fisura de corte en viga "T" (izq.). Terraza y vigas "T" (der.).

Las tres vigas, presentaron múltiples problemas de fisuración, tanto de corte como de flexión.

Las fisuras de corte van desde un espesor de 0,4 mm hasta los 0,45 mm de espesor, con longitudes promedio de 900 mm.

Las fisuras de flexión, van desde un espesor de 0.06 mm hasta 0,1 mm de espesor, con longitudes promedio de 750 mm.

- 5- Las fisuras observadas en las vigas “T” exceden, en algunos casos, el límite permitido de 0,4 mm. Valor aconsejado para evitar inconvenientes en la propagación de la corrosión de las armaduras.

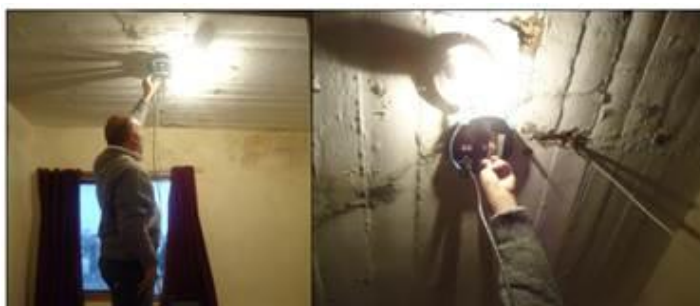
Se midieron velocidad y potenciales de corrosión con el GECOR 6 en la losa 43, dando los siguientes resultados:

Velocidad de corrosión:  $0,339 \mu A/cm^2$ .

Potencial de corrosión:  $-148,2 mV$ .

Resistividad eléctrica:  $0,73 K \Omega$

Figura 6: Medición de corrosión con GECOR 6 (izq.) y Medición con GECOR 6 en losa sobre 2<sup>do</sup> piso (der.).

En estos casos, la armadura se vio muy afectada por corrosión del tipo generalizada, los valores registrados de  $I_{corr}$  en las estructuras de hormigón carbonatadas raramente exceden los  $0,5 \mu A/cm^2$ , valores bajos a pesar de los claros signos de deterioro de la estructura, esto puede deberse a la excesiva humedad, por tanto los poros se saturan lo cual se traduce en una velocidad de corrosión baja debido a la falta de oxígeno.

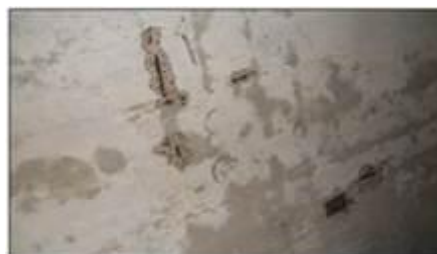
Se observan problemas de falta de recubrimiento, lo que provoca el fácil desprendimiento del hormigón, en lugares con corrosión de armaduras.

Figura 7: Losa del 2do piso con corrosión de sus armaduras, desprendimientos de hormigón dejando a la vista el poco recubrimiento dado a las armaduras.

- 3- En la losa sobre el segundo piso, se observaron las mismas patologías que en la losa del primer piso, agravado por el proceso de corrosión que es evidente en las armaduras generando desprendimiento del hormigón de recubrimiento, dejando las barras de acero descubiertas. Así mismo, se pudo verificar la falta de recubrimiento mínimo de las armaduras.  
Los niveles de corrosión medidos con el GECOR 6, indicaron corrosión del tipo generalizada y con intensidad moderada, ubicándose en el rango entre 0,1 y 0,5  $\mu\text{A}/\text{cm}^2$ .

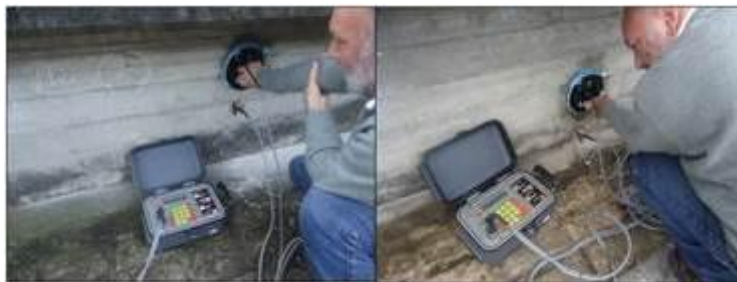
Se realizaron varios ensayos en las vigas usando el GECOR 6, dando los siguientes resultados:

- Valores mínimos de corrosión:  
Velocidad de corrosión: 0,013  $\mu\text{A}/\text{cm}^2$ .  
Potencial de corrosión: 73,7 mV.  
Resistividad eléctrica: 149,84 K  $\Omega$
- Valores máximos de corrosión:  
Velocidad de corrosión: 0,23  $\mu\text{A}/\text{cm}^2$ .  
Potencial de corrosión: 160,6 mV.  
Resistividad eléctrica: 25,26 K  $\Omega$ .

Figura 10: Medición de corrosión con GECOR 6 (izq.) y Medición de corrosión con GECOR 6 (der.)

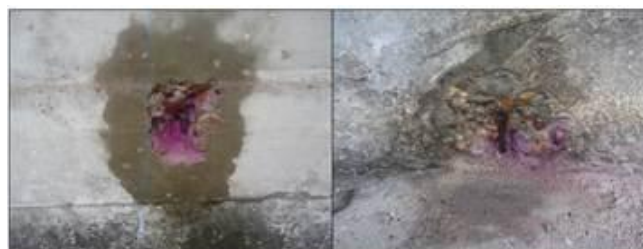
Se realizaron ensayos de carbonatación usando fenolftaleína, obteniéndose una profundidad del frente de carbonatación mínima de 13 mm y una máxima de 18 mm, similares a las del recubrimiento de las armaduras. Dando valores para la constante de carbonatación de 2,26mm/año<sup>0,5</sup> y 3,13 mm/año<sup>0,5</sup> respectivamente.

Figura 11: Ensayo y medición de carbonatación con fenolftaleína

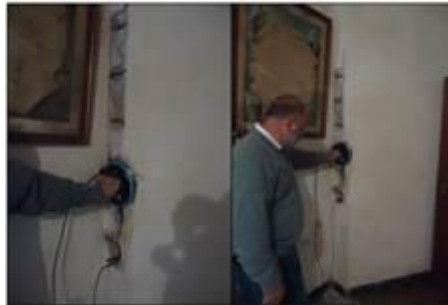
Se realizaron varios ensayos en la columna 34, dando los siguientes resultados:

Figura 12: Medición con GECOR 6.

-Velocidad de corrosión:  $0,057 \mu A/cm^2$ .

-Potencial de corrosión:  $-114,2 mV$ .

-Resistividad eléctrica:  $7,87 K \Omega$

La corrosión, ha provocado el desprendimiento del hormigón de recubrimiento de las armaduras principales.

- 6- El 40% de las columnas del segundo piso, están afectadas por niveles de corrosión en las armaduras y desprendimiento del recubrimiento, aunque se midieron valores menores a 0,1  $\mu\text{A}/\text{cm}^2$ . El límite entre corrosión activa y pasiva se sitúa entre 0,1-0,2  $\mu\text{A}/\text{cm}^2$ , que en corrosión generalizada se aplica cuando el proceso da lugar a herrumbre.

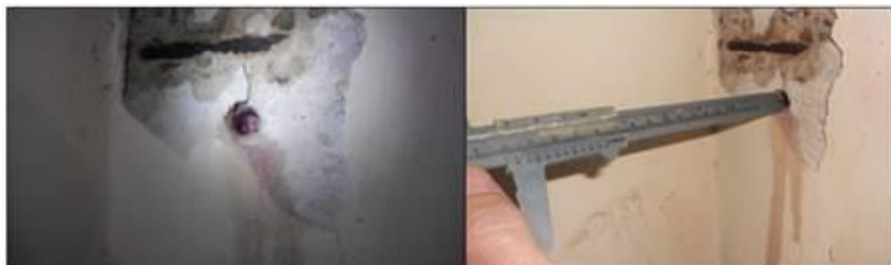
Se realizaron ensayos de carbonatación usando fenolftaleína, dando una profundidad promedio de 18 mm, siendo el recubrimiento del hierro principal de 20 mm. Con valores para la constante de carbonatación de  $3,13 mm/año^{0,5}$ .

Figura 13: Aplicación de fenolftaleína en columna 2do piso (izq.) y Medición de carbonatación (der.).
